BAB III

PEMBAHASAN

Pada penyusunan Tugas Akhir ini penulis melakukan pengamatan terhadap penerapan keselamatan dan kesehatan kerja pada *kitchen department* yang ada di Hotel La Lisa Surabaya. Hasil pengamatan penulis diuraikan sebagai berikut: *kitchen* di Hotel La Lisa termasuk kategori *Main Kitchen* dikarenakan dapur tersebut adalah satu satunya dapur yang ada di Hotel La Lisa yang digunakan untuk segala kegiatan masak memasak untuk komersial kebutuhan hotel.

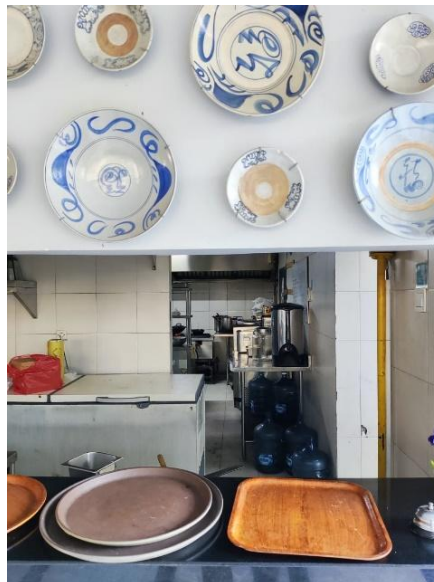
Gambar 3.17 Bagian Depan Dapur
Sumber: Dokumentasi Perusahaan

Keadaan lingkungan dapur Hotel La Lisa dimulai dari *fan* yang ada di area dapur sudah memadai sehingga sirkulasi keluar masuknya udara dapat terpenuhi. pada bagian depan dapur juga terbuka sehingga udara bisa masuk dengan baik. setiap kompor juga diberikan *exhaust cooker hood* sehingga asap yang muncul dari masakan yang sedang diolah dapat segera disedot dan dibuang keluar ruangan oleh *cooker hood* tersebut sehingga tidak mengganggu *kitchen crew* yang sedang memasak dan *kitchen crew* lainnya yang ada pada area tersebut.

Pencahayaan atau penerangan yang ada pada area dapur juga sudah baik, dengan adanya lampu disetiap bagian dan ditambah pencahayaan langsung oleh cahaya matahari dari bagian belakang dapur maka sudah cukup bagi *kitchen crew* untuk mendapatkan pencahayaan yang baik. Sehingga hasil produksi dapat dilihat dengan jelas dan mudah untuk mengontrol kebutuhan atau bahan-bahan yang diperlukan selama proses produksi.

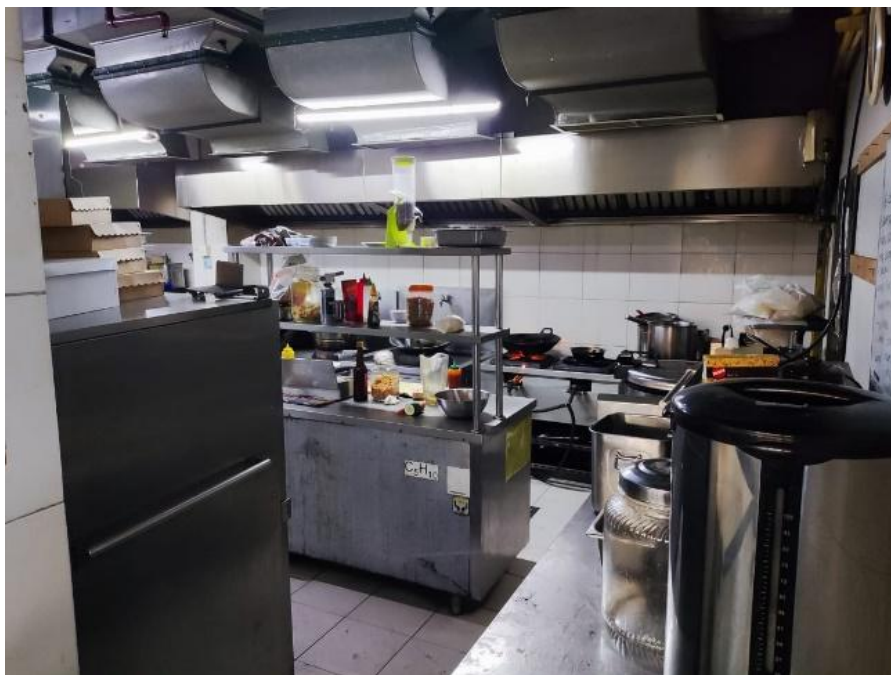
Gambar 3.18 Bagian Tengah Dapur
Sumber: Dokumentasi Perusahaan

Karakteristik lantai yang ada pada area dapur Hotel La Lisa terbuat dari keramik sehingga rentan licin jika terkena cipratan minyak goreng atau tumpahan liquid lainnya. Dan lantai tersebut berwarna putih sehingga perlu pembersihan secara berkala supaya lantai area dapur tetap bersih dan aman sebagai tempat bekerja para *kitchen crew*. Area dapur di Hotel La Lisa sudah menyediakan, sapu,

mop, sign of wet floor dan *Multi Purpose Cleaner* yang sesuai dengan kebutuhan *kitchen hotel*.

Dinding atau tembok area Hotel La Lisa kokoh jadi tidak mudah retak atau pecah-pecah dan kedap air. Dinding pada area dapur juga tidak lembab sehingga tidak mudah terkena jamur dan mudah dibersihkan serta tahan terhadap siraman air. Tembok yang dekat dengan kompor masak, pencucian sayur dan pencucian alat juga dibersihkan secara berkala sehingga tidak terlihat kotor.

Ceiling atau pembuangan udara pada area *kitchen* Hotel La Lisa sudah memadai. Udara dapat masuk melalui bagian depan dapur yang terbuka cukup lebar. Kemudian untuk pintu khususnya pada daun pintu sudah dibersihkan secara berkala supaya meminimalisir bakteri dari satu ke yang lainnya setelah banyak orang-orang yang memegangnya.

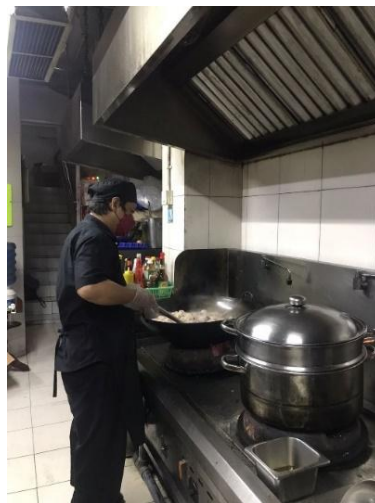
Gambar 3.20 *Cook Uniform*
Sumber: Dokumentasi Perusahaan

Perlu penulis informasikan bahwa SOP sudah dijalankan dengan baik oleh *kitchen crew* sehingga mereka dapat bekerja dengan aman. APD sudah *kitchen crew* terapkan dengan baik untuk melindungi diri selama bekerja. APD yang

kitchen crew La Lisa gunakan diantaranya topi atau *cap*, masker, *apron*, *chef uniform*, *hand gloves*, dan *safety shoes*.

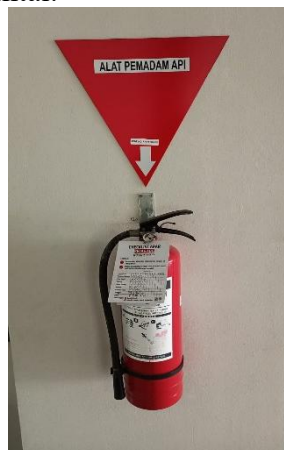
Gambar 3.21 *Fire Extinguisher*
Sumber: Dokumentasi Perusahaan

Pada area *kitchen* terdapat satu buah APAR yang *standby* jika sewaktu waktu kebakaran terjadi. APAR terletak dibagian belakang dapur yang mudah dijangkau oleh *kitchen crew* jika suatu saat dibutuhkan untuk keadaan darurat. APAR yang tersedia di area *kitchen* sudah sesuai yaitu menggunakan APAR jenis *Chemical Powder* yang mana akan memudahkan dalam pemadaman api di dapur. Namun jika menggunakan APAR jenis *Chemical Powder* akan sedikit kotor setelah digunakan, jadi *kitchen crew* perlu membersihkan area dapur supaya bisa bersih kembali. APAR tersebut sudah melalui checklist secara berkala sehingga *kitchen crew* bisa tahu kondisi APAR yang ada di *kitchen* dalam kondisi baik dan bisa dipakai atau dalam kondisi tidak baik dan perlu pergantian APAR. Peletakan APAR juga sudah strategis dan sesuai dengan permenaker No. Per 04/MEN/1980 yaitu berjarak 120 cm dari lantai.
